PROGRAM

KONZERVACIJE I OBRNOVE STAROG GRADA NOVIGRAD  
NA DOBRI

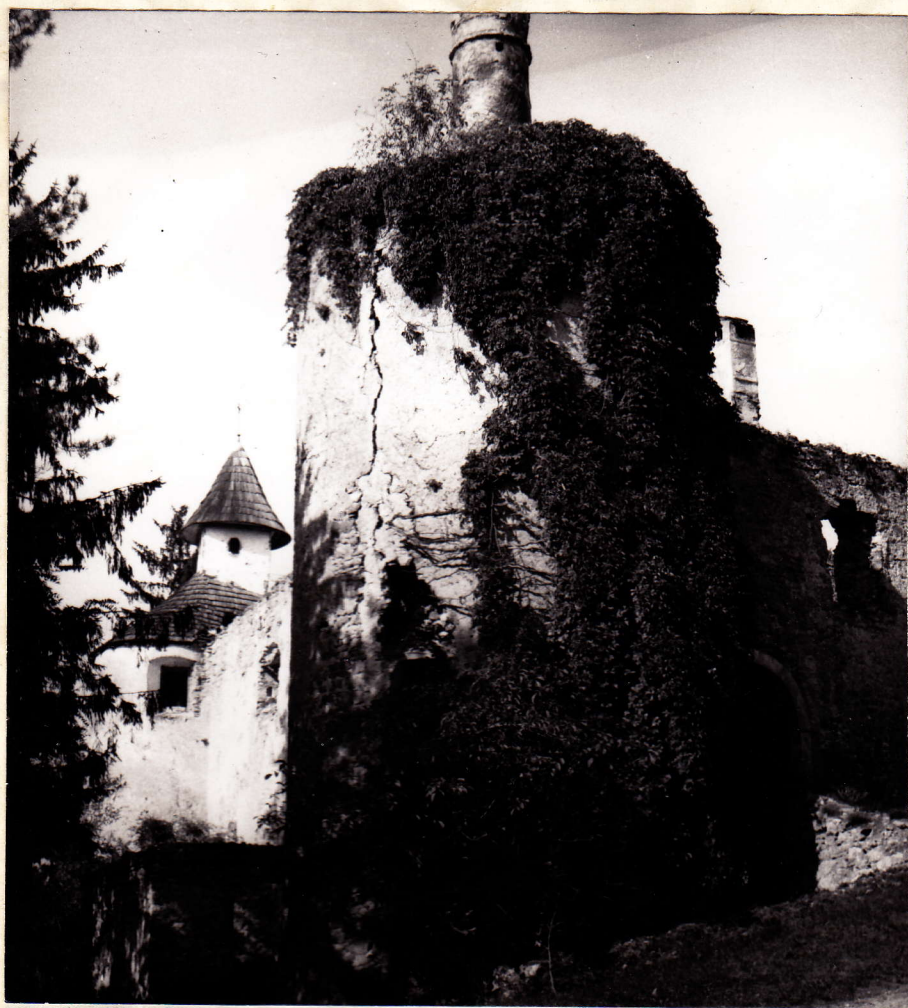
Današnji izgled ulaza u grad. (Krovovi kula danas ne postoje).

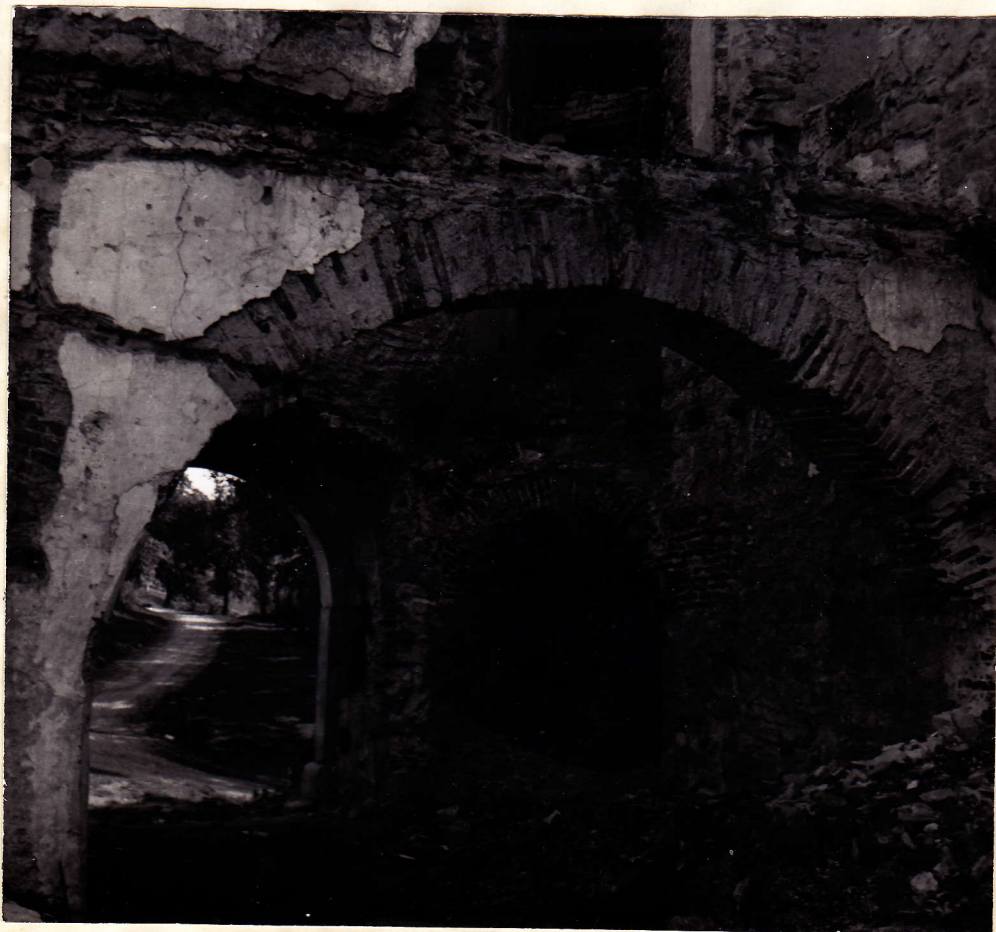
Današnji izgled ulaza u grad s unutrašnje strane. Arkada u prvom planu u potpunosti je porušena.

iste u potpunosti do temelja porušene i izuzev dva stupa od kojih je ostalo ukupno 60 - 70 cm visine nad terenom, što također treba porušiti pri izvođenju radova na konzervaciji, kako bi se dobila zdrava veza temeljima.

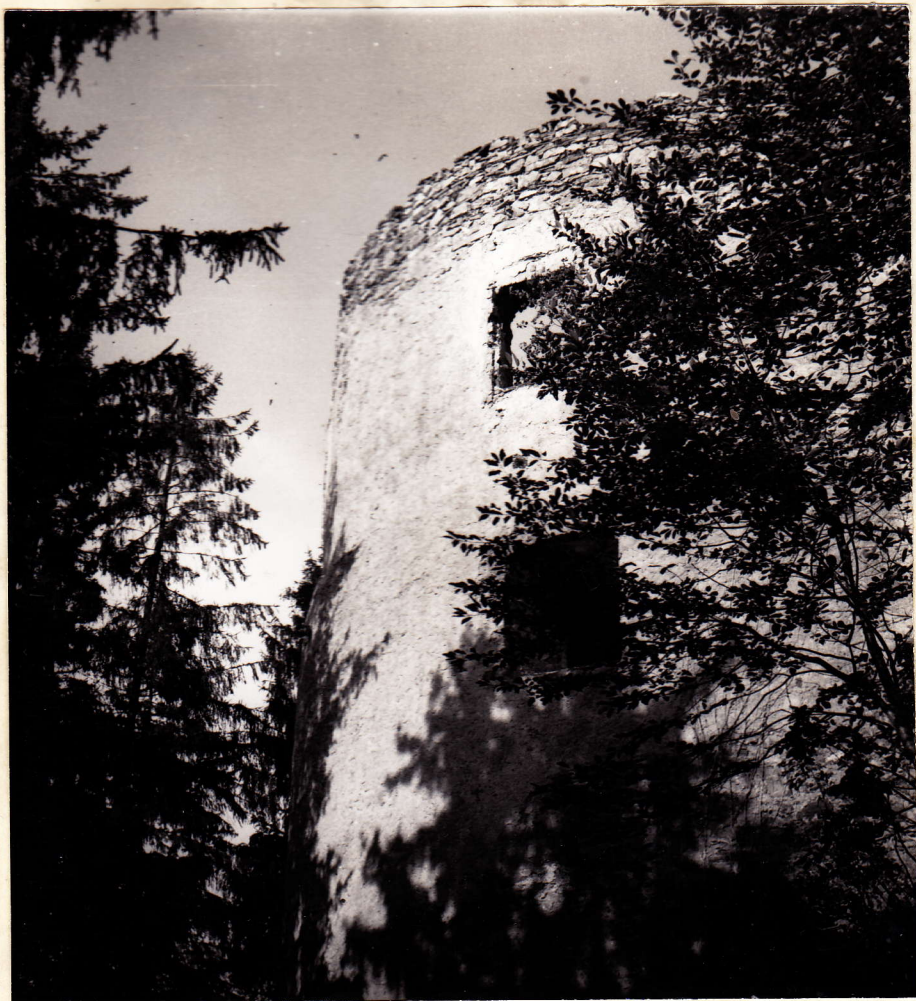
ozidati uz potrebne veze s postojećim zidom. To isto vrijedi i za jugoistočnu polukulu. Sjeverna kula je najviše oštećena: 50 % zida kata potpuno je porušeno. Istočna i zapadna kula su manje oštećene te njihovo konzerviranje nebi predstavljalo neke veće radove (Trebalo bi postupiti kako je to navedeno pri kraju prethodnog stava za fasadne zidove.).

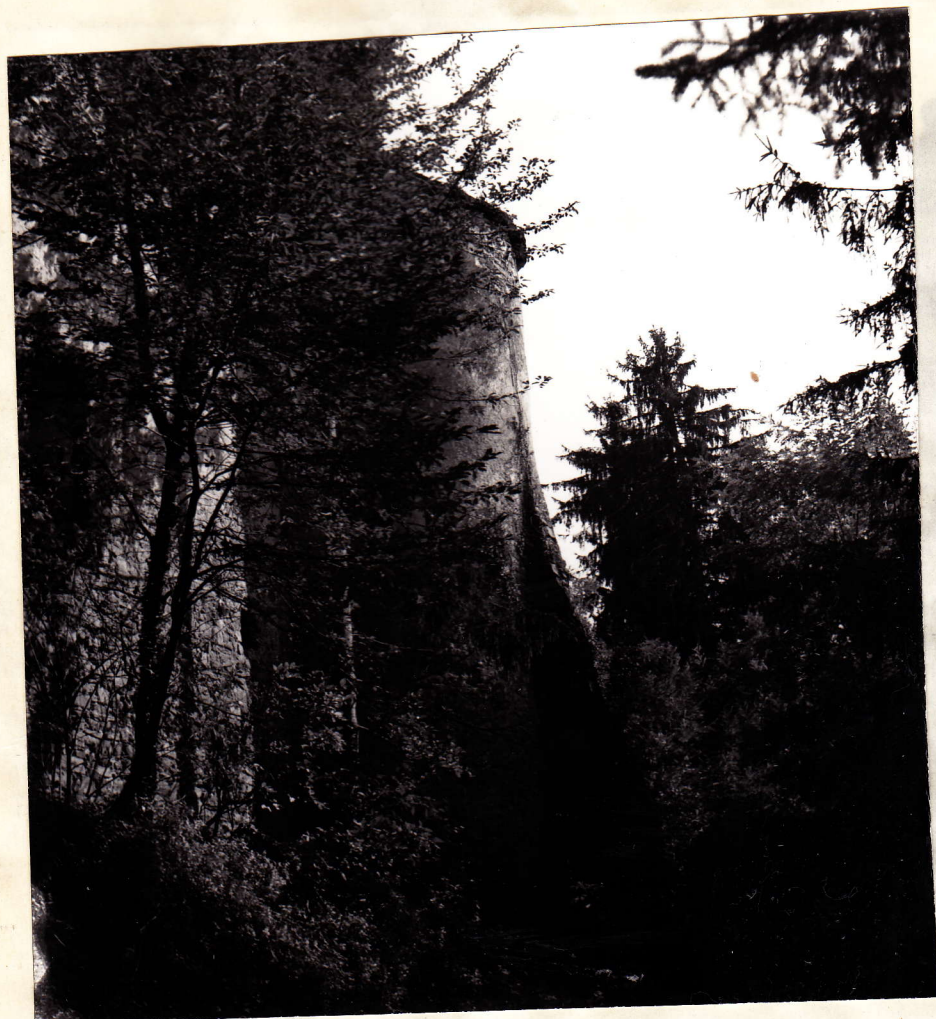
Zapadna polukula

Stolariji nema danas ni traga izuzev dva okvira prozora zapadnoj polukuli koji su upola natruli (kapelica). Žbuka zidova tako izvana tako i iznutra potpuno je otpala izuzev nekih vrlo malih površina gdje se još uvijek drži, ali vrlo labilno.

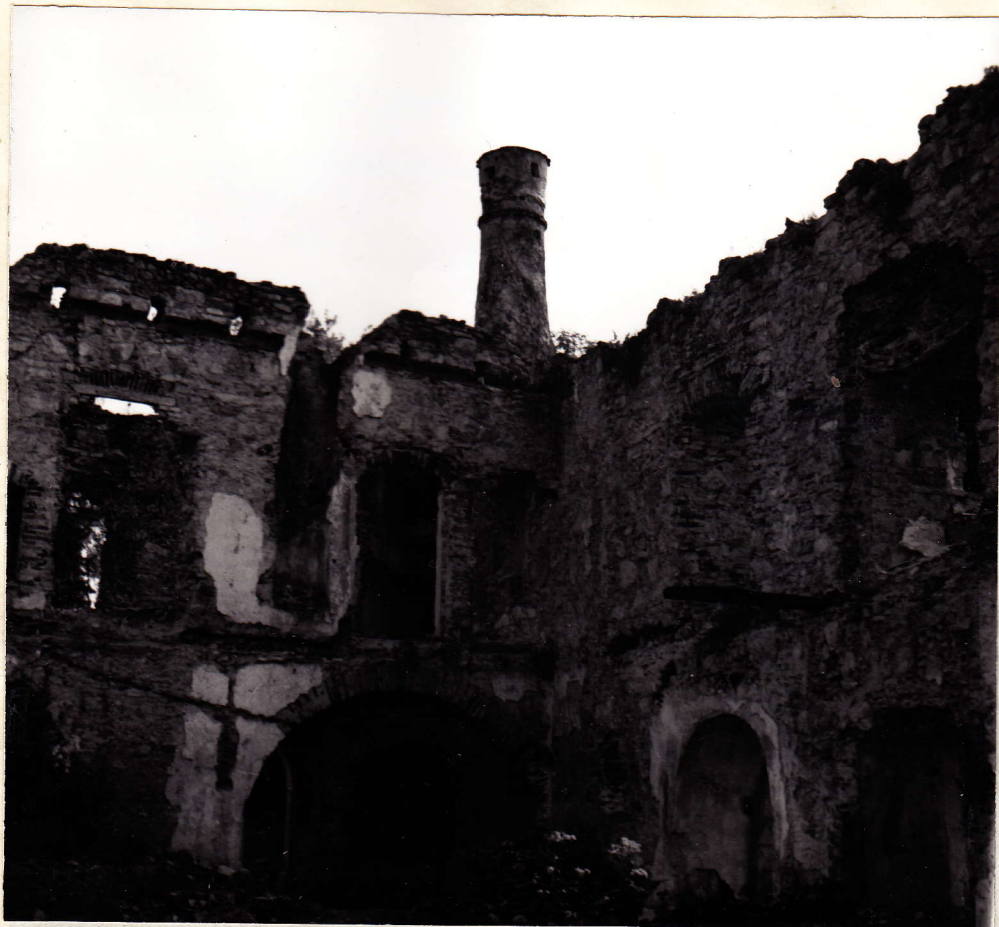
Unutrašnje dvo-  
rište, pogled  
prema jugozapad-  
nom uglu.

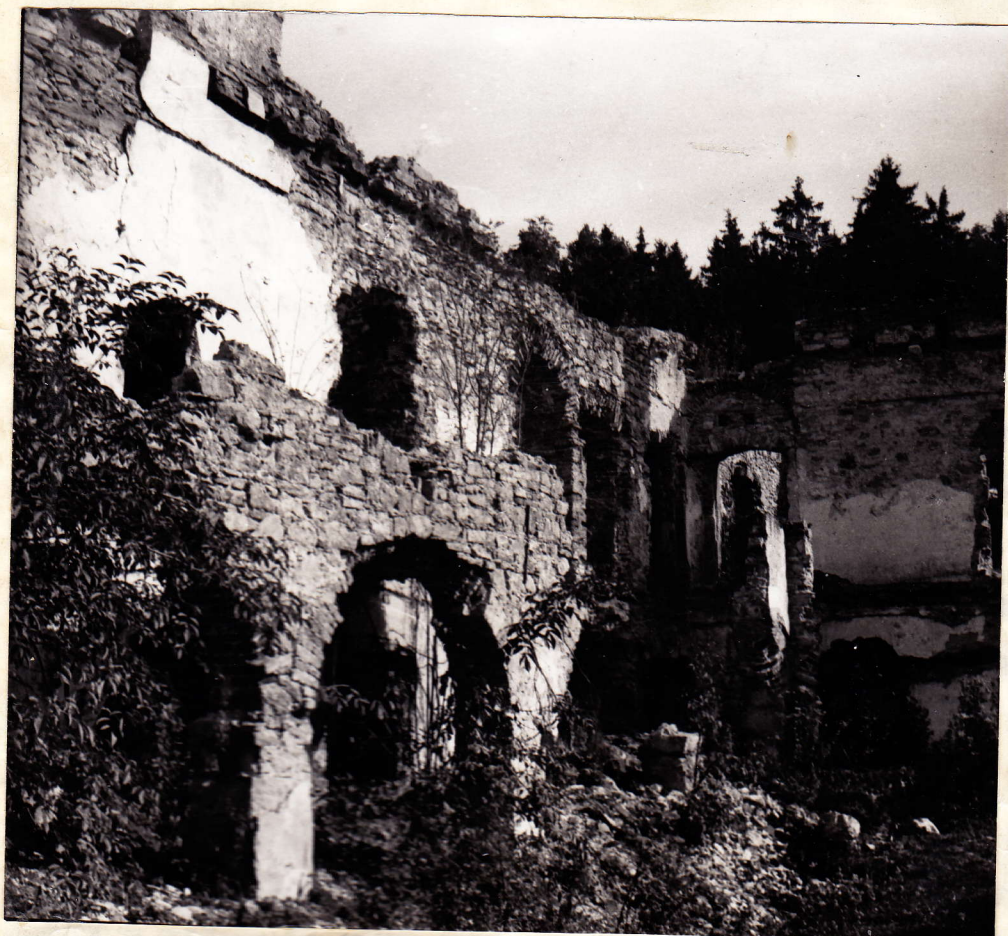
Unutrašnje dvo-  
rište, pogled  
prema jugoistoč-  
nom dijelu.

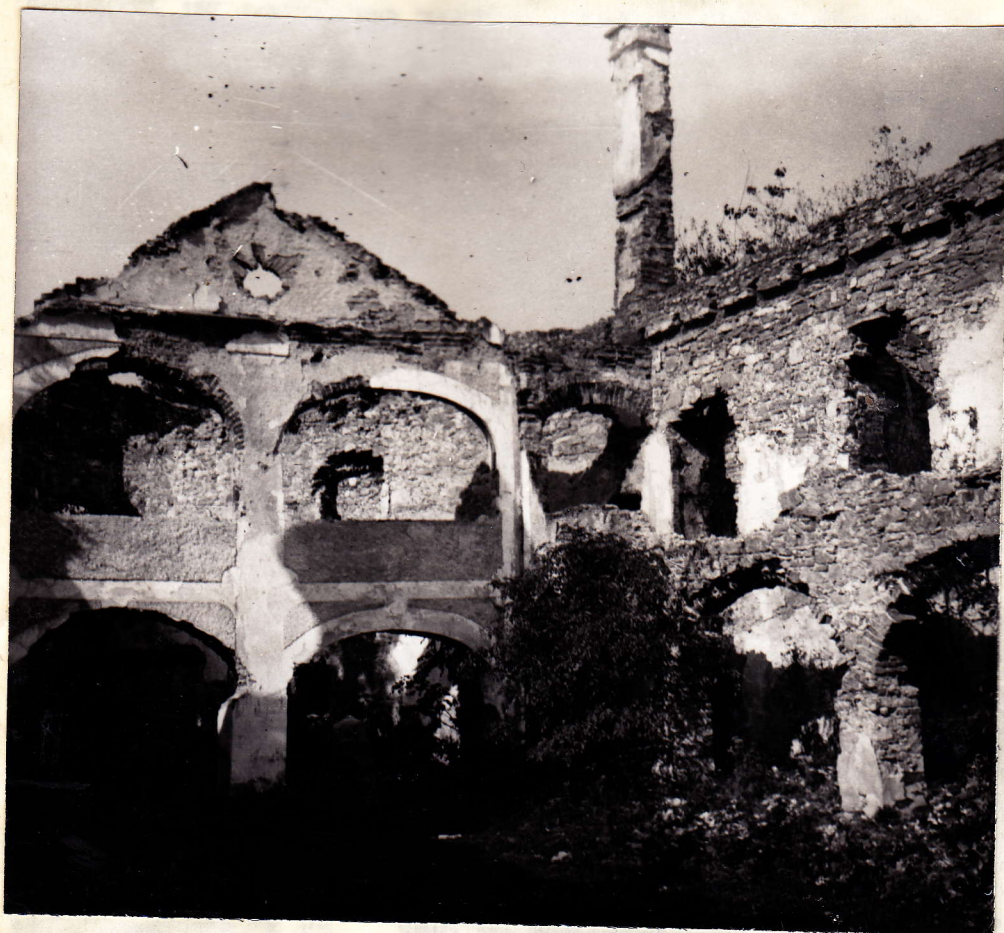
Unutrašnjost  
dvorca - ošte-  
ćenja.

Konstruktivni zidovi dvorca se uglavnom još drže, ali su mjestimično više ili manje porušeni (na nekim mjestima do terena). Naročito su zidovi jako oštećeni oko otvera u zidovima (cca 80 %), jer je nad istima porušen luk, te je došlo do obrušavanja dijelova zida nad otvorima i okolnih njih. Na mjestima gdje su završeci fasadnih zidova ostali neporušeni, oštećeni su raznim raslinstvom, te bi pri konzerviranju trebalo i ove dijelove porušiti za cca 80cm visine i naknadno oziidati. Manja oštećenja zidova mogla bi se popraviti zatvaranjem - blombiranjem.

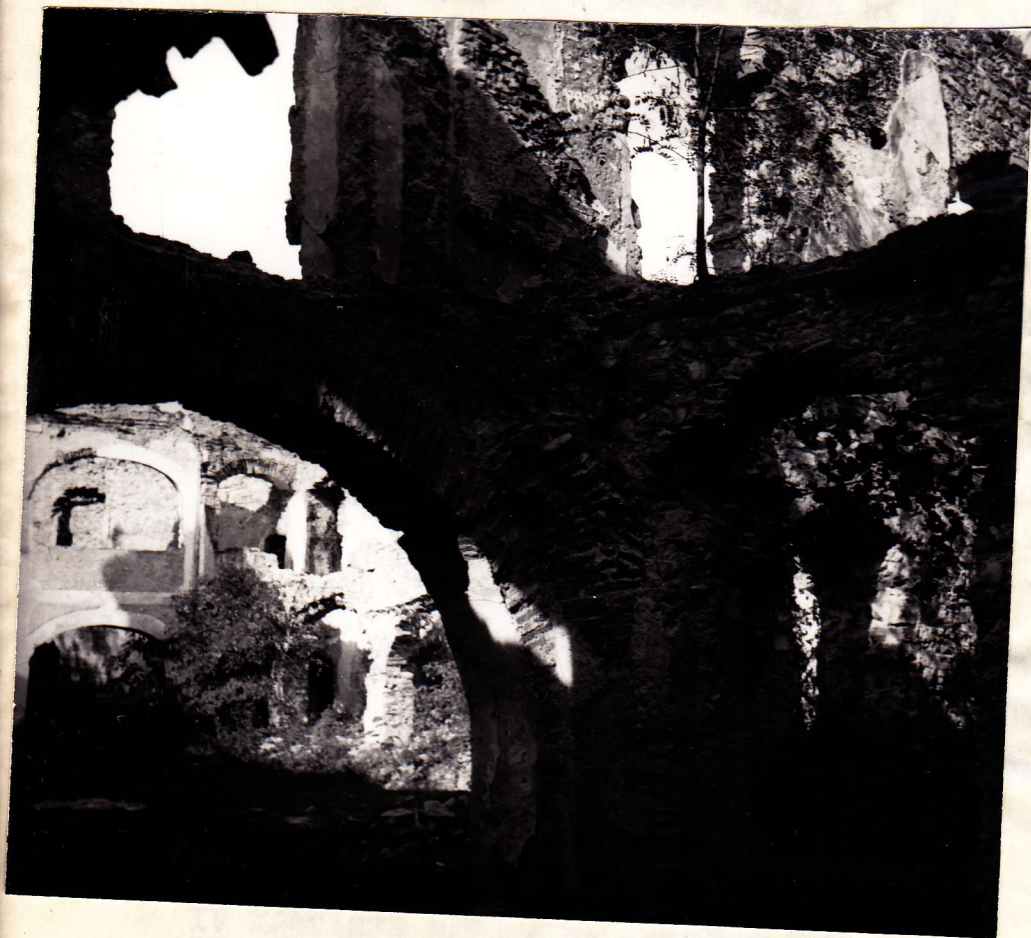
Unutrašnjost  
dvorca - oštećenja.

Tanki prezidi između prostorija potpuno su porušeni, a deblji prezidi jako su oštećeni (u koliko nisu sasvim), te će kod svih trebati - prilikom radova na konzerviranju - porušiti 60 % a bi se mogli nanovo ozidati.
